## Pontos de descarte irregular de resíduos sólidos e condições da microdrenagem do bairro Porto, município de Pelotas, Rio Grande do Sul

## Irregular solid waste disposal points and microdrainage conditions in the Porto neighborhood, Pelotas municipality, Rio Grande do Sul

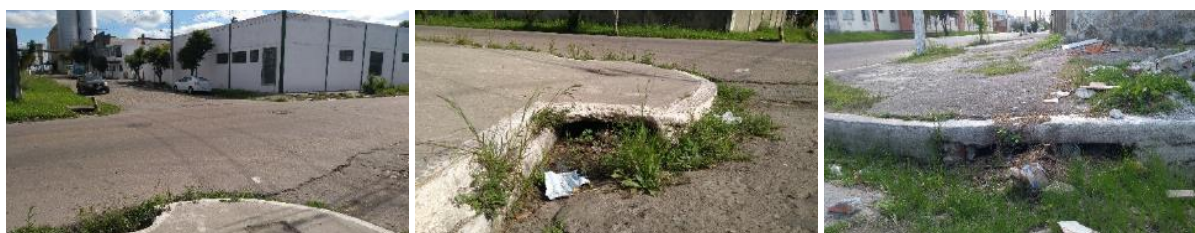
**Figura 3:** Bocas de lobo localizadas em alguns pontos de alagamentos no bairro Porto. Imagens produzidas em outubro de 2018.

em ambos os lados da rua de cada ponto de alagamento (Figura 3). Verificou-se que não havia resíduos consideráveis nas bocas de lobo e sim vegetação próxima a sua entrada, além de resíduos da construção civil na calçada acima da boca de lobo. Em geral, as bocas de lobo destes pontos apresentaram-se em boas condições estruturais, no entanto, o acúmulo de vegetação pode diminuir suas vazões.

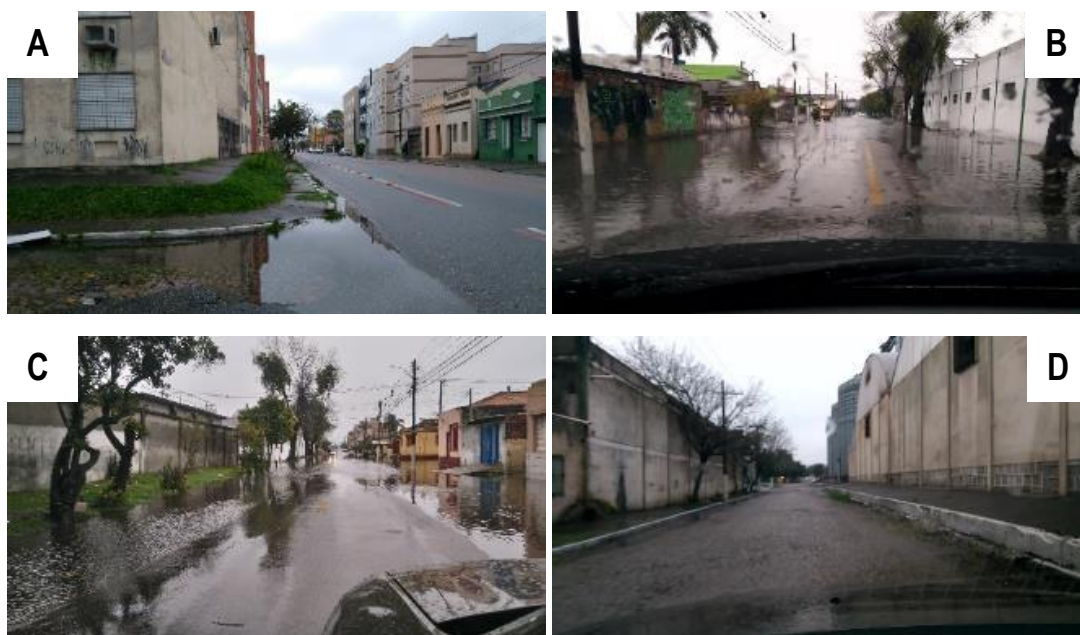
Os alagamentos no cruzamento das ruas Gomes Carneiro e Dr. Antero Vitoriano Leivas, e no cruzamento das ruas Gomes Carneiro e Visconde de Jaguarí, mesmos pontos identificados no trabalho de Sell *et al.* (2015), são confirmados pela Figura 3, em alagamentos ocorridos nos dias 17 de julho de 2018 (Figura 4a) e 24 de agosto de 2018 (Figura 4b) e, pela água acumulada na sarjeta da rua (Figura 4c), o que demonstra a dificuldade de escoamento de toda a água. No dia 24 de agosto 2018, porém, verificou-se que a rua Uruguai (paralela à rua Gomes Carneiro) não apresentou problemas de alagamento (Figura 4d), sendo uma rota alternativa. Associado a questão de cota um pouco mais elevada e a declividade, uma outra hipótese para tal fato é que por ser revestida com paralelepípedo, parte da precipitação infiltra entre os blocos de paralelepípedo, diminuindo assim o escoamento superficial e a possibilidade de alagamentos.

**Figura 4:** Ponto de alagamento no cruzamento das ruas Gomes Carneiro e Dr. Antero Vitoriano Leivas nos dias a) 17/07/2018 e b) 24/08/2018; c) água acumulada na sarjeta no cruzamento das ruas Gomes Carneiro e Visconde de Jaguarí no dia 24/09/2018; d) Rua Uruguai sem problemas de alagamento no dia 24/08/2018.

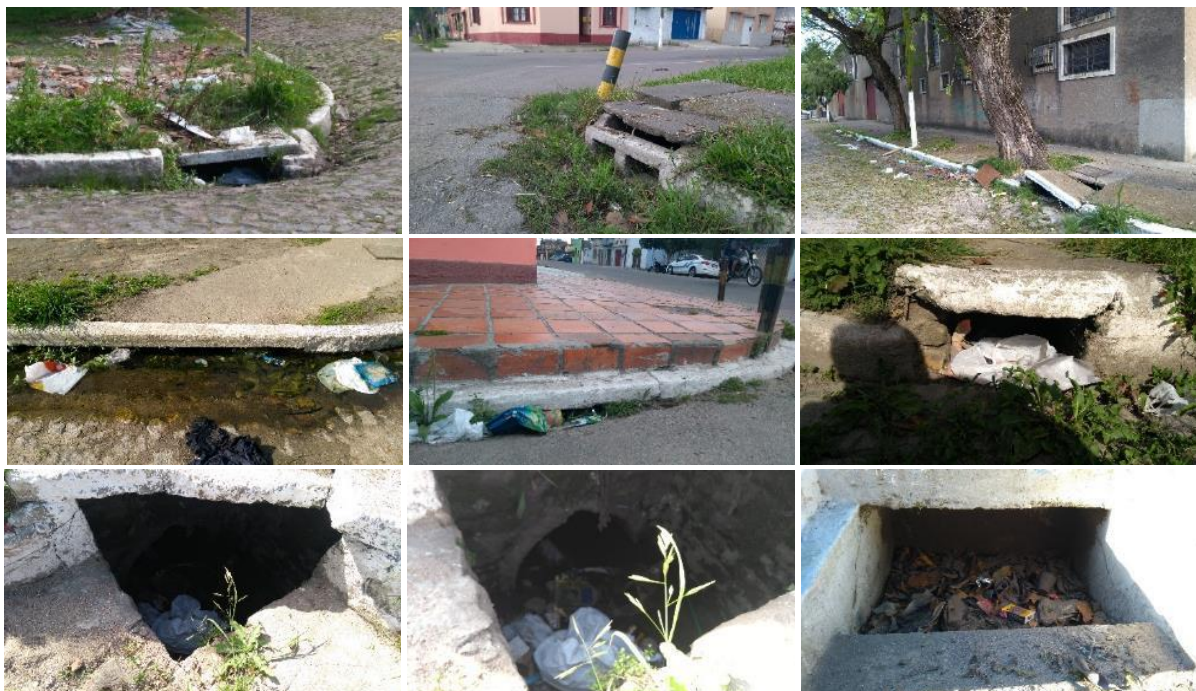
Verificou-se que muitas das bocas de lobo se encontravam em condições desfavoráveis ao seu funcionamento (Figura 5), necessitando de reparos e de limpeza, por exemplo, de resíduos da construção civil dispostos ao seu redor; resíduos como bandeja isopor, encartes de lojas, sacolas plásticas, embalagens e copos plásticos, além de material orgânico (plantas, galhos e lodo) e inorgânico (sedimentos). Os resíduos da construção civil e plásticos representaram, respectivamente, 62% e 20% do total de massa da amostra na rede de microdrenagem na bacia de coqueiros em Florianópolis-SC (Januário *et al.*, 2023).

**Figura 5:** Bocas de lobo do bairro Porto que necessitam de reparos e limpeza. Imagens produzidas em outubro de 2018.

Embora estes resíduos possam não estar obstruindo completamente a entrada da boca coletora, eles reduzem a capacidade de drenagem da água da chuva, impedindo a boca de lobo de exercer adequadamente sua função e, podem ocasionar alagamentos, causando inconvenientes aos moradores, além de propiciar condições favoráveis para a proliferação de vetores de doenças. Souza *et al.* (2023) verificaram que o descarte inadequado de resíduos sólidos acaba obstruindo e comprometendo o funcionamento dos dispositivos de drenagem urbana. A varrição das ruas é uma ação importante antes de um período de chuva, pois evita que os resíduos sejam transportados para as bocas de lobo. Por outro lado, também foram observadas bocas de lobo em condições adequadas de funcionamento, sem a presença visível de resíduos (Figura 6).

Há necessidade de manutenção de algumas bocas de lobo, através de reparos e retirada de resíduos e vegetação acumulados em seu interior e no entorno, bem como ampliar as ações de varrição em algumas regiões. Assim, é necessário o desenvolvimento de projetos aplicados às escolas e, principalmente, à comunidade do bairro Porto e seu entorno, com o objetivo de introduzir hábitos relacionados ao cuidado ambiental, à saúde e ao bem-estar das pessoas, como por exemplo, buscando a não geração de resíduos, a redução da geração, sua reutilização, sua reciclagem, seu tratamento e sua disposição de forma adequada.

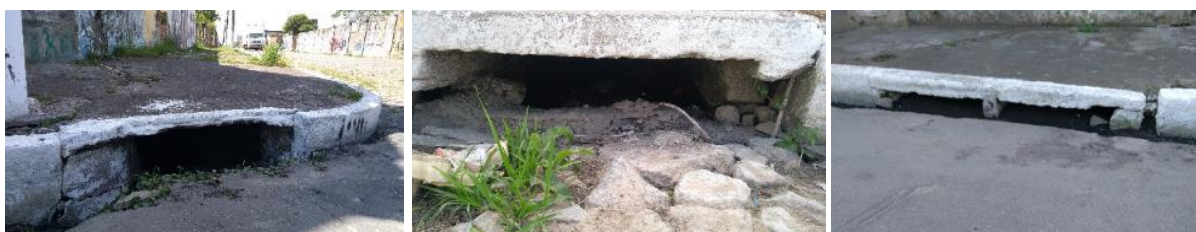
**Figura 6:** Bocas de lobo do bairro Porto em condições adequadas para funcionamento. Imagens produzidas em outubro de 2018.

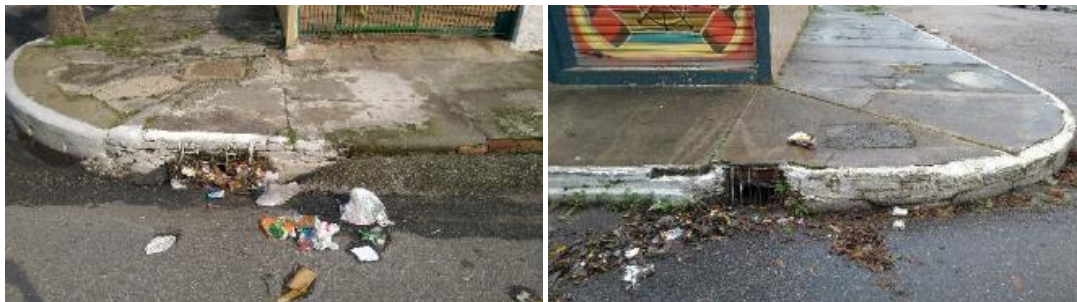
Poucas bocas de lobo da área de estudo apresentavam grade na sua entrada (Figura 7), que possuem a função de evitar a passagem de resíduos de maior tamanho. Januário *et al.* (2023) desenvolveram uma armadilha confeccionada com rede de nylon para implantação em condutos de drenagem urbana com o objetivo de reter resíduos sólidos, que se mostrou eficiente para a função, mas os autores recomendaram comparar outros materiais e formatos de retenção para melhorar a fixação ao

**Figura 7:** Bocas de lobo com grade no bairro Porto. Imagens produzidas em setembro de 2018.

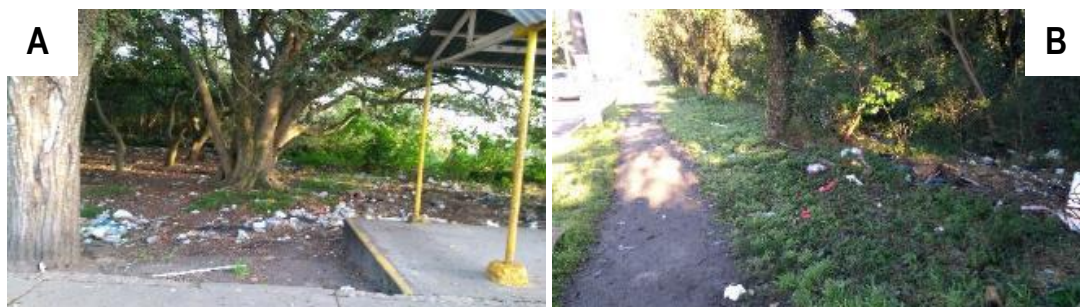
O ponto 1 (31°46'49,04"S, 52°19'29,43"O) fica localizado na rua Gomes Carneiro, entre a Casa de Bombas do Anglo e a rua Raul Corrêa. Este terreno recebe constantemente o descarte irregular de uma diversidade de resíduos, sacolas plásticas com resíduos, trapos, entulhos, resíduos eletrônicos, resíduos da construção civil, móveis, entre outros (Figura 8).

**Figura 8.** Ponto 1 de descarte irregular permanente de resíduos observados nos dias a) 20/04/2018 e b) 06/09/2018.

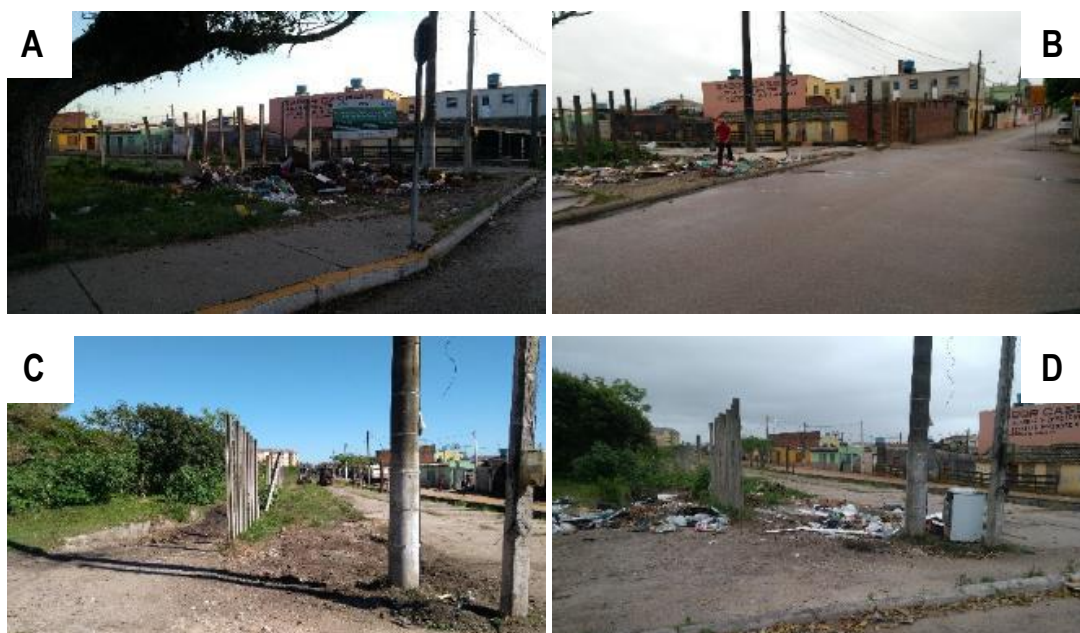
Em frente ao Campus Porto da UFPel, foi identificado outro ponto permanente de descarte irregular de resíduos (Ponto 2; 31°46'47.64"S, 52°19'25.84"O) que foi acompanhado durante alguns meses em 2018 e observado o recorrente acúmulo de resíduos. No dia 20 de abril de 2018 (Figura 9a) observou-se um grande volume de resíduos domiciliares, eletrônicos e da construção civil. Cinco meses depois, no dia 24 de setembro, foi registrado acúmulo de resíduo (Figura 9b) e uma pessoa observando se havia algum resíduo de seu interesse. No dia 15 de outubro, registramos o local após a retirada dos resíduos pela empresa contratada pela prefeitura (Figura 9c), porém, no dia 26 de outubro, 11 dias após a limpeza do local, foi registrado novamente grande quantidade de resíduos (Figura 9d). Além dos prejuízos ao ambiente, esses resíduos causam odores e um aspecto visual desagradável para aqueles que frequentam ou residem na região, refletindo em uma imagem negativa.

**Figura 9:** Ponto 2 de descarte irregular permanente de resíduos observados nos dias a) 20/04/2018, b) 24/09/2018, c) 15/10/2018 e d) 26/10/2018.

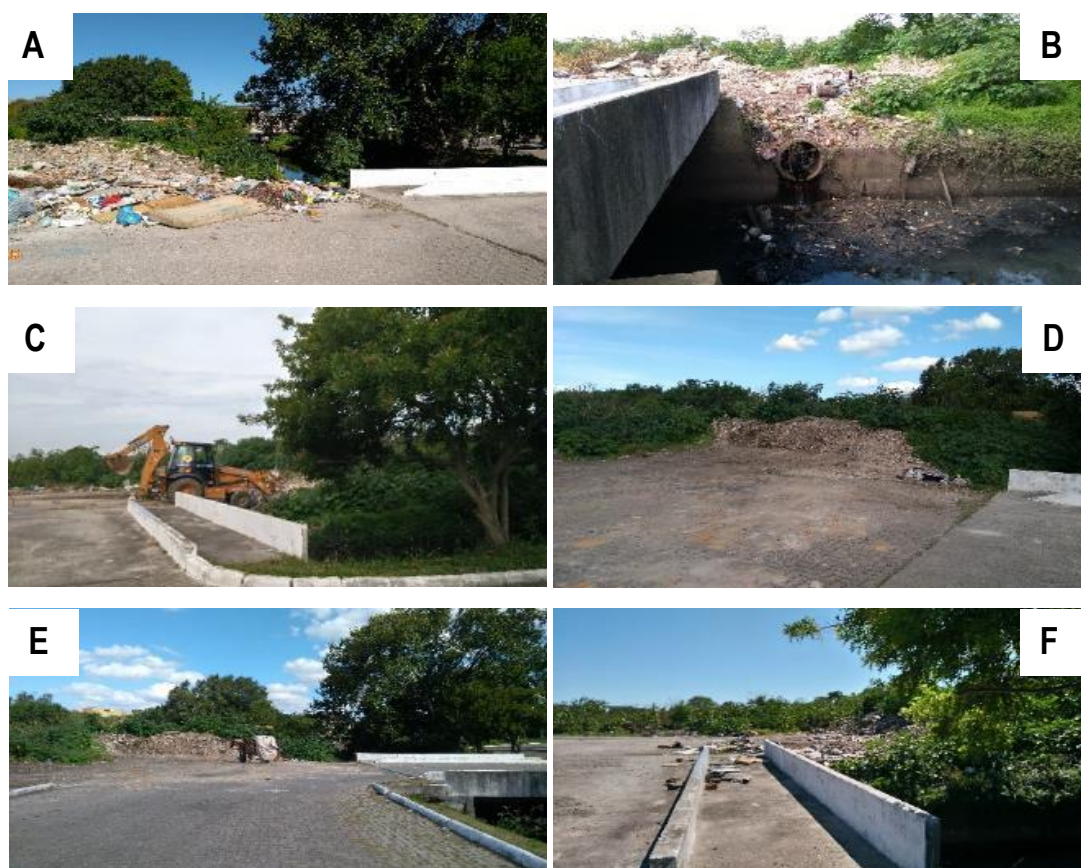
**Figura 10:** Ponto 3 de descarte irregular permanente de resíduos observados nos dias a) 06/09/2018; b) 11/10/2018; c) 22/10/2018; d), e) 23/10/2018; f) 19/11/2018.

No encontro da rua Três de Maio com a rua Silveira Calheca, próximo à Casa de Bombas do Anglo, localiza-se o ponto 3 (31°46'46.92"S, 52°19'33.98"O) (Figura 10). Ambos registros fotográficos são do mesmo local e é possível visualizar os resíduos em dias diferentes, ou seja, mesmo realizando a limpeza do local (Figura 10c), as pessoas voltam a depositar seus resíduos neste ponto (Figura 10f). Este ponto de descarte se localiza às margens do Canal do Pepino, um canal de macrodrenagem, onde os resíduos podem ser carregados para o interior do canal (Figura 10b), principalmente em períodos de

chuva. Assim como no ponto 2, devido a diversidade de resíduos, este local acaba sendo procurado por pessoas em busca de materiais que tenham alguma utilidade (Figura 10e).

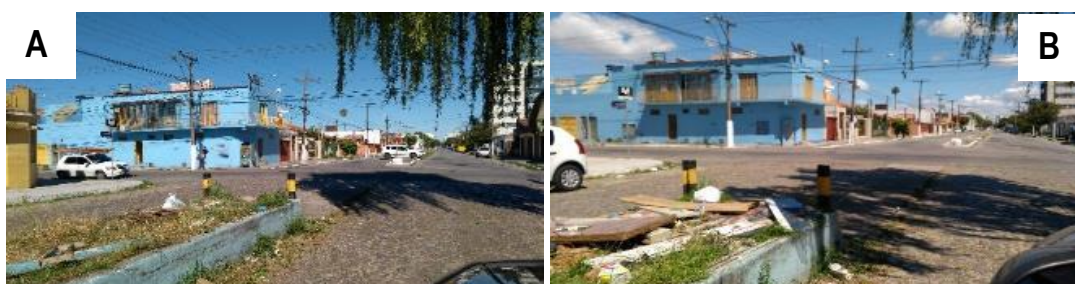
No cruzamento das ruas Dom Pedro II e Garibaldi está o ponto 4 ( $31^{\circ}46'37.55''S$ ,  $52^{\circ}19'51.44''O$ ) de descarte irregular (Figura 11). Neste local, o canteiro que separa as vias, revestido em concreto e coberto com grama, recebe descarte irregular de madeiras, aparentemente oriundas de móveis danificados, e alguns resíduos plásticos como potes e sacolas. Comparado aos pontos 2 e 3, o volume de resíduos neste ponto é menor. No canteiro em frente a este ponto (do outro lado da via) também há descarte de resíduos, porém, predominantemente resíduos domiciliares dispostos em sacolas plásticas.

**Figura 11:** Ponto 4 de descarte irregular de resíduos observados nos dias a) 23/10/2018 e b) 19/11/2018.

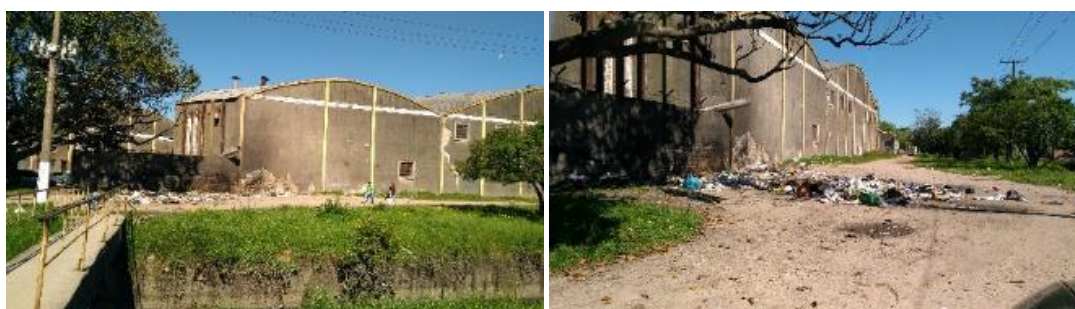
Outro local de descarte irregular permanente de resíduos localiza-se entre as ruas Dom Pedro II e General Telles, próximo ao Canal do Pepino (Ponto 5 -  $31^{\circ}46'39.86''S$ ,  $52^{\circ}19'40.44''O$ ) (Figura 12). Os resíduos encontrados neste local são principalmente de origem domiciliar (papel, garrafas pet, sacolas plásticas, entulhos, etc.).

**Figura 12:** Ponto 5 de descarte irregular permanente de resíduos registrado no dia 15/10/2018, nas proximidades do Canal do Pepino.

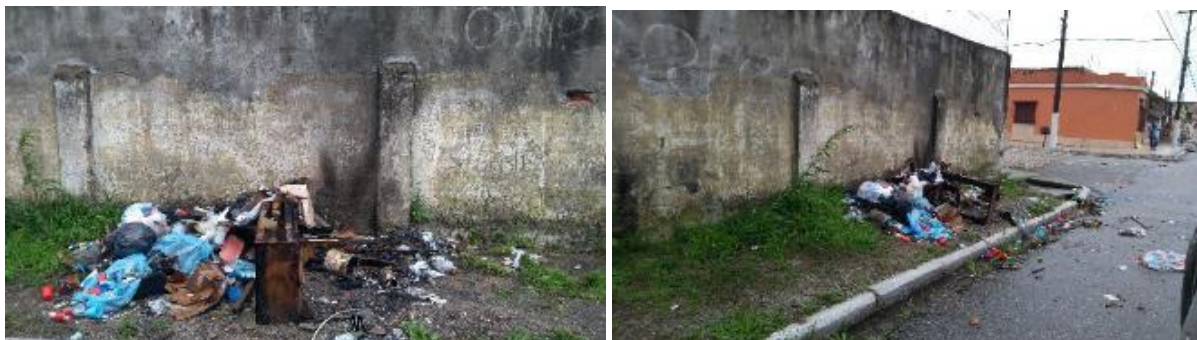
O ponto 6 ( $31^{\circ}46'42.59''S$ ,  $52^{\circ}19'49.12''O$ ) localiza-se na esquina das ruas Três de Maio e Visconde Jaguari, ao lado da Escola Estadual de Ensino Fundamental Dr. José Brusque Filho. Neste ponto houve grande quantidade de resíduos depositados na calçada e também ao longo da sarjeta (Figura 13). Verificou-se principalmente sacos plásticos com resíduos domiciliares, partes de móveis, trapos, latas de tinta, papelão e copos plásticos. Nota-se que as sacolas plásticas já foram rasgadas e tiveram seu conteúdo espalhado pela calçada, possivelmente por cães e gatos que procuram ali seu alimento. Além de proporcionar um impacto visual negativo para a escola ao lado, cria condições ideais para a proliferação de vetores causadores de doenças, dificulta a drenagem das vias e entope as bocas de lobo.

**Figura 13:** Ponto 6 de descarte irregular permanente de resíduos registrado no dia 03/09/2018.

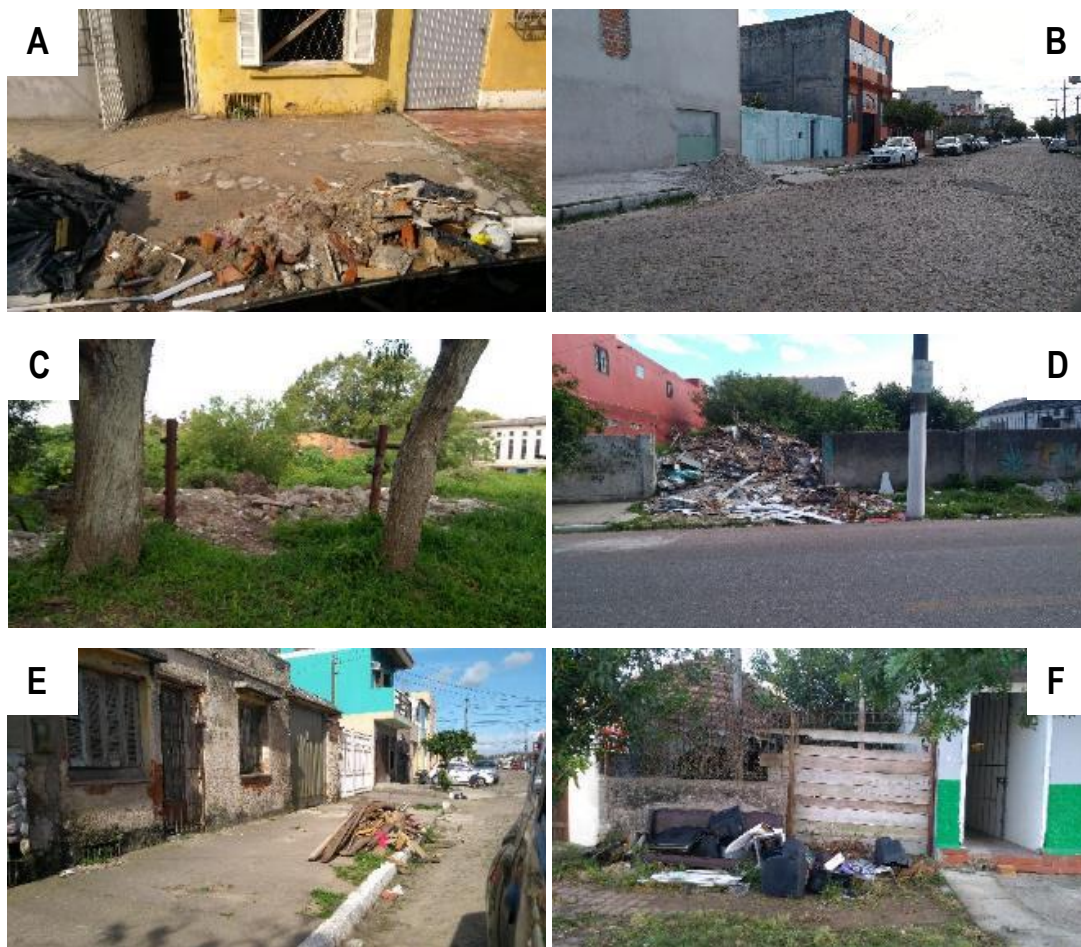
Alguns locais como terrenos baldios, terrenos particulares sem muros ou com muros quebrados acabam sendo alvo de descarte de resíduos (Figura 14d), se transformando em “lixões” e, até mesmo residências, acabam acumulando resíduos ao longo das calçadas e sarjetas, atrapalhando a passagem de pedestres (Figura 14e, f). A lei no 5.528 (Pelotas, 2008b), que institui o código de obras para edificações do município de Pelotas, na sua seção sobre a conservação e limpeza dos logradouros e proteção às propriedades, em seu Art. 82 diz que nenhum material poderá permanecer no logradouro público, senão o tempo necessário para sua descarga e remoção.

**Figura 14:** Descarte irregular de resíduos da construção civil dispostos a) e b) na calçada e c) próximo ao Canal do Pepino; e demais tipos de resíduos dispostos d) em terreno e e), f) calçada. Imagens de outubro/2018.

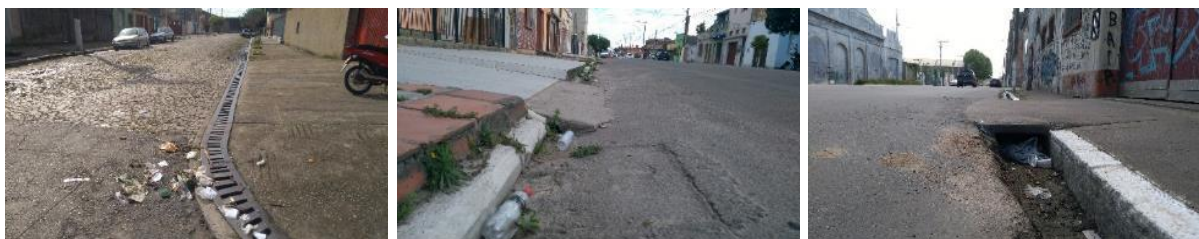
Durante a pesquisa de campo realizada no dia 23 outubro de 2018, identificou-se diferentes modelos de rampas de garagem (Figura 15). Algumas rampas não estão em conformidade com a Lei nº 5.528, de 30 de dezembro de 2008 (Pelotas, 2008b), que institui o código de obras para edificações do município de Pelotas, e dá outras providências. De modo geral, as rampas apresentam problemas por não respeitarem a distância necessária para dar continuidade ao escoamento, há impedimento ou dificuldade de varrição da sarjeta, o que proporciona o acúmulo de resíduos que obstruem ou dificultam a passagem de água. Notou-se que os resíduos acumulados nas rampas foram principalmente plásticos, como sacolas e embalagens, e vegetação seca.

**Figura 15:** Fotografias de rampas de garagem inadequadas por obstruírem o escoamento e/ou impedirem a varrição da sarjeta. Imagens de outubro/2018.

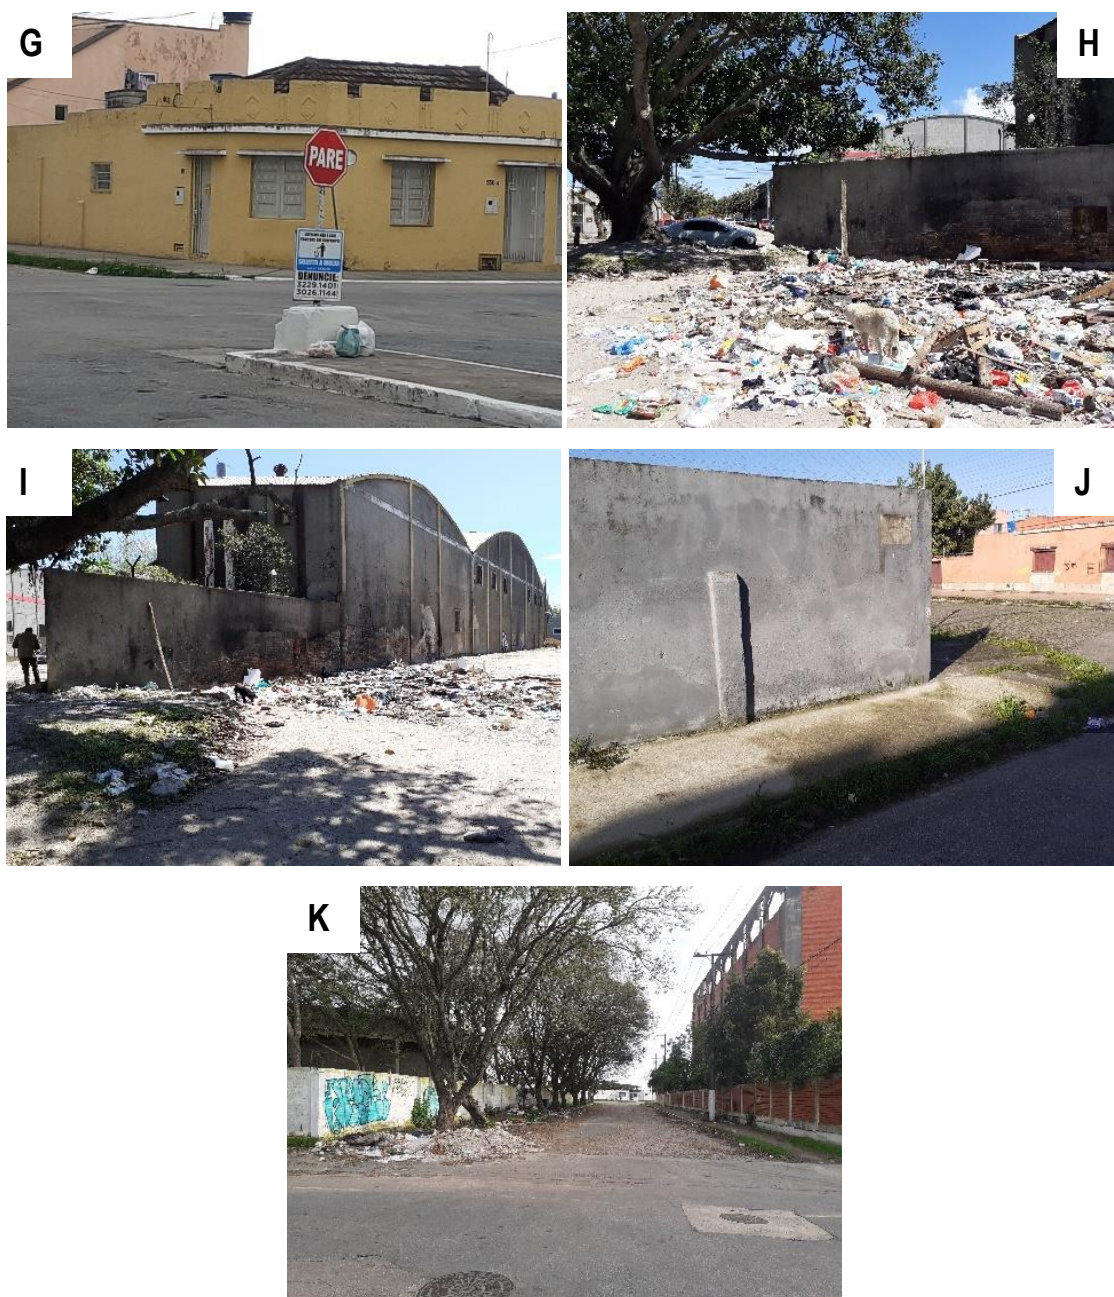
No ponto 1, foi instalada uma placa proibindo o descarte de resíduos no local (Figura 16a), porém, foi observado que o descarte irregular continua sendo realizado (Figura 16b) ao longo de todo o trecho próximo a via pública, assim como no ponto 2 (Figura 16c). Próximo ao ponto 3, foi construído um condomínio de apartamentos, e apesar do descarte de resíduos não ter cessado, houve uma redução do volume (Figura 16d, e). O Ponto 3 está situado em um terreno baldio, nesse caso, é possível que uma revitalização da área evite que as pessoas continuem descartando seus resíduos no local. No ponto 4, o descarte de resíduos cessou (Figura 16f), porém, do outro lado da via, o descarte continua (Figura 16g),

mesmo com uma placa informando para denunciar o descarte de resíduos no local. No ponto 5 (Figura 16h, i), o descarte aumentou em quantidade e área de abrangência, enquanto no ponto 6, a calçada da escola foi reformada e o descarte cessou (Figura 16j). Em uma das esquinas da rua Gomes Carneiro, onde havia uma placa proibindo o descarte de resíduos no local, a placa foi retirada e o descarte de resíduos aumentou (Figura 16k). É importante salientar que, na primeira fase do trabalho foi sugerido a instalação de um ecoponto no bairro, ele foi instalado no ano de 2019 (Ecoponto Balsa) a aproximadamente três quadras distante dos pontos 1 e 2, o que não foi capaz de evitar o descarte de resíduos nesses pontos.

**Figura 16:** Ponto 1 (a, b), Ponto 2 (c), Ponto 3 (d, e), Ponto 4 (f, g), Ponto 5 (h, i) e Ponto 6 (j) de descarte irregular permanente de resíduos registrados em setembro de 2023. Esquina da rua Gomes Carneiro (k).
